АКТ ОСМОТРА ТРАНСПОРТНОГО СРЕДСТВА

Дата «10» Июля 2017 г.

Марка машины **VOLKSWAGEN JETTA, 1.6 MPI BSE (102 л.с.), АТ6**

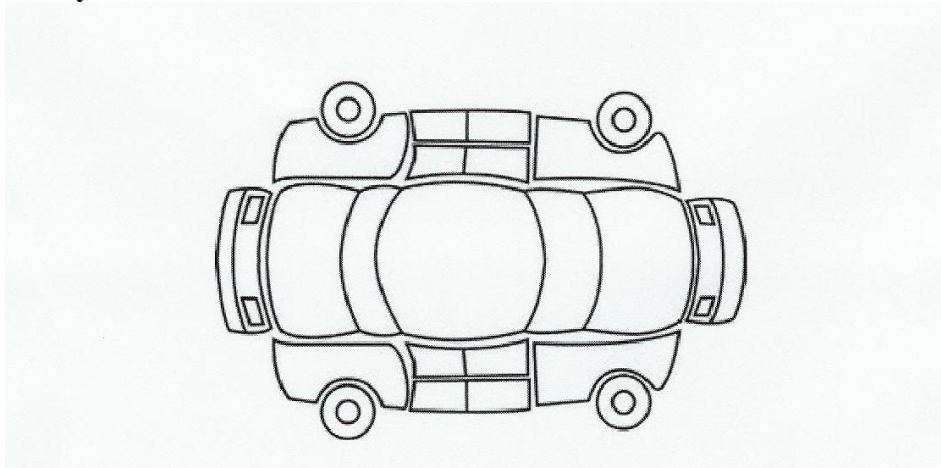
Кузов

Сколы, вмятины	Притертость заднего бампера слева, вздутие краски в районе арки заднего правого колеса.
Окрашенные детали кузова	Полностью в заводском окрасе
Места сварки	В заводском исполнении
Вид удара	Притертость заднего бампера слева.
Места шпатлевки	Не обнаружено
Состояние лакокрасочного покрытия	Требуется локальная подкраска/полировка. Устранение элементов коррозии.
Замена деталей кузова	Не обнаружено.

ТО по регламенту с заменой всех технических жидкостей. Замена ремня ГРМ. Изготовление 2-го ключа. Смазка направляющих тормозных суппортов. Устранение элементов коррозии в районе арки заднего правого крыла.
