АКТ ОСМОТРА ТРАНСПОРТНОГО СРЕДСТВА

Дата «15» Августа 2017 г.

Марка машины **LR Range Rover Sport, 5.0L Jaguar AJ-5.0 V8 Supercharged (510л.с., 625Nm), AT6 ZF, 4WD**

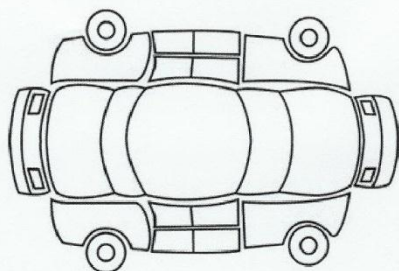
Сколы, вмятины	Сколы/царапины на переднем бампере, переднем правом крыле, капоте (соответственно пробегу).
Окрашенные детали кузова	Водительская дверь, задняя правая дверь + заднее правое крыло. Наибольшее превышение лако-красочного покрытия на заднем правом крыле (до 950 микрон).
Места сварки	В заводском исполнении
Вид удара	03.12.2013 Наезд на стоящее ТС г. Москва 09.07.2013 Иной вид г. Москва
Места шпатлевки	Заднее правое крыло, локально.
Состояние лакокрасочного покрытия	Требуется локальная подкраска/полировка.
Замена деталей кузова	Не обнаружено.
